柳津町道路付属物修繕計画策定業務委託

報 告 書

平成 28 年 10 月

福 島 県 柳 津 町

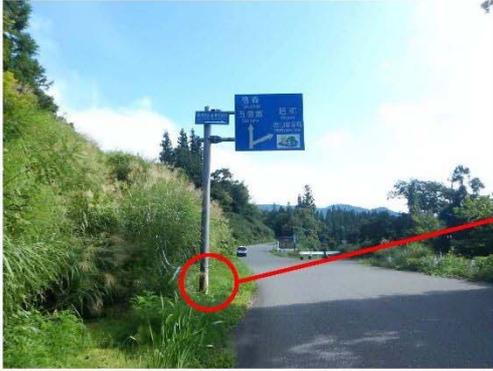
写真1-1 五畳敷大成沢線(5H)

i) F型標識柱（地際部）の腐食（判定区分「Ⅲ」の例）（写真1-1、1-2）

主要部材である支柱本体において、支柱の腐食状況を確認したところ、錆の進行が認められた。板厚減少を伴う腐食が発生しており、放置すれば倒壊の恐れがあることから、健全性の判定区分を「Ⅲ」とした例である。

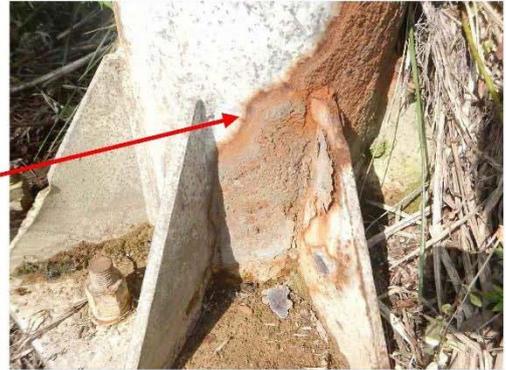
写真1-2 支柱本体、リブ・取付溶接部の腐食

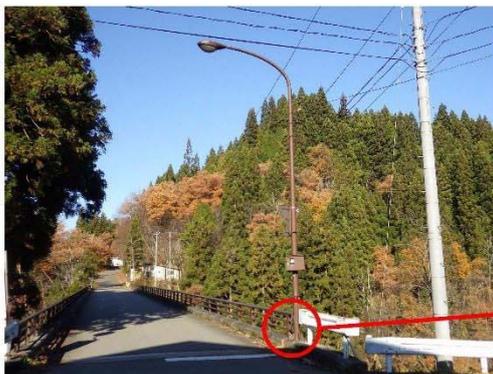
写真2-1 柳津小ノ川線(17S)

ii) 照明柱（地際部）の腐食（判定区分「Ⅱ」の例）（写真2-1、2-2）

照明支柱を支えるベースプレート部において、錆が認められた。腐食による板厚減少はほとんど生じていないが、塗装劣化により防食機能が低下しているため、健全性の判定区分を「Ⅱ」とした例である。

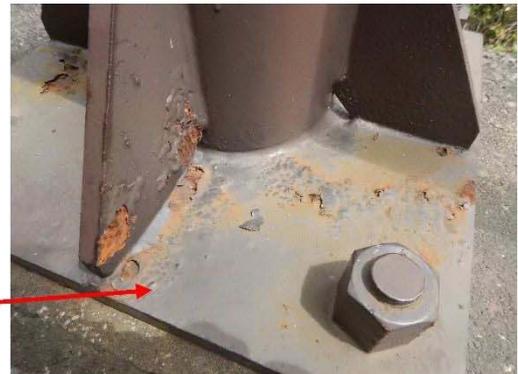
写真2-2 ベースプレート、リブ・取付溶接部の腐食
