柳津町道路付属物修繕計画策定業務委託

報 告 書

平成 28 年 10 月

福 島 県 柳 津 町

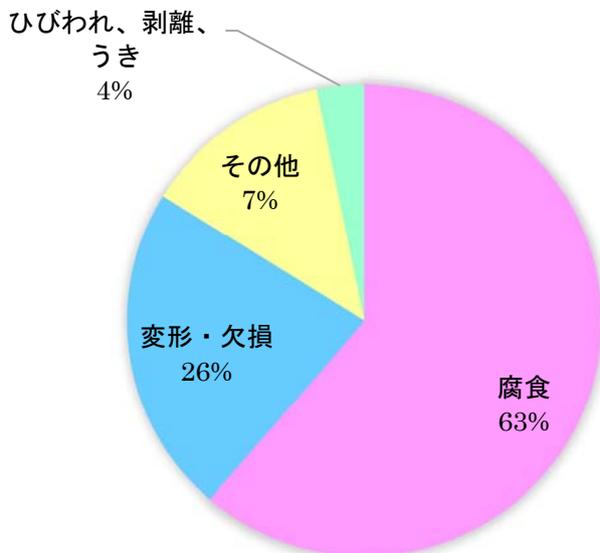
損傷状況の内訳

損傷の内容は、「損傷状況の内訳」に示すとおり鋼材腐食（錆）によるものが6割以上で、次いで変形・欠損が多い。なお、腐食は支柱の地際部が最も多く、他には横梁の接合部、接合ボルト・ナット、取付け金具（U字金具）、溶接部などにみられる。

また、変形・欠損は標識板に多く見られ、ほとんどが車輛の接触などの外的要因によるものと推測され、支柱が傾斜しているものもみられる。

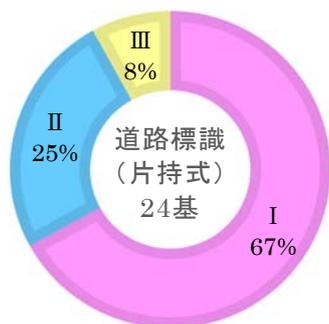
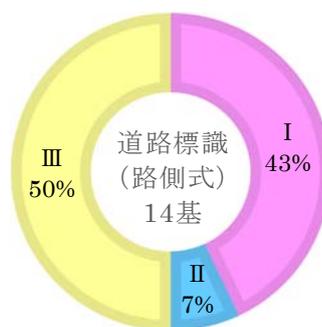
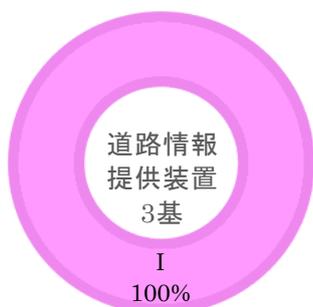
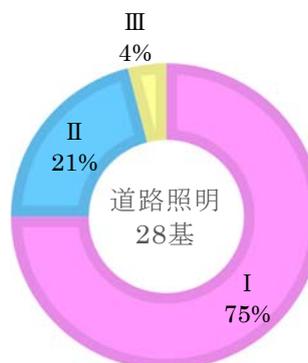
点検の結果

平成 26 年度点検及び平成 28 年現地踏査による健全性の判定結果は、「点検の結果」に示すとおりである。
